# 串本町学校施設長寿命化計画

令和2年3月

串本町教育委員会

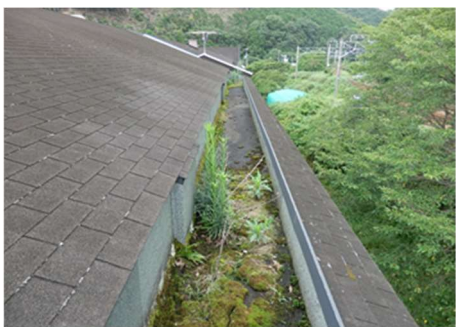
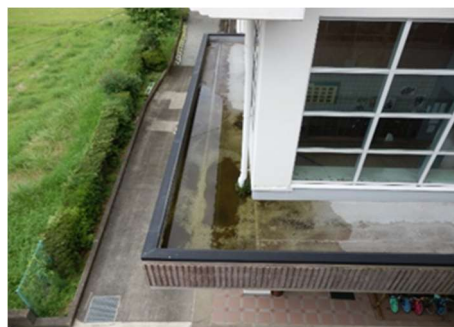
屋根・屋上：排水不良、土砂堆積  
(串本西小学校・校舎)

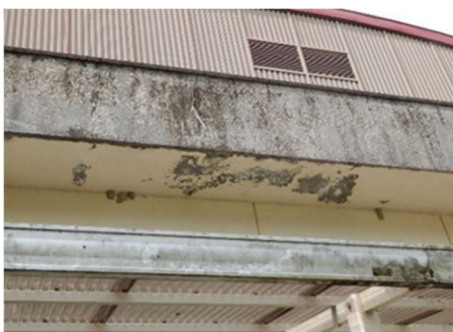
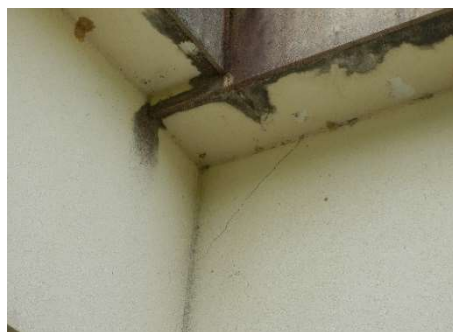
外壁：剥がれ、ひび割れ  
(串本西小学校・体育館)

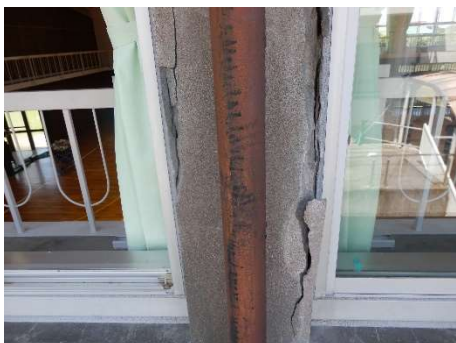
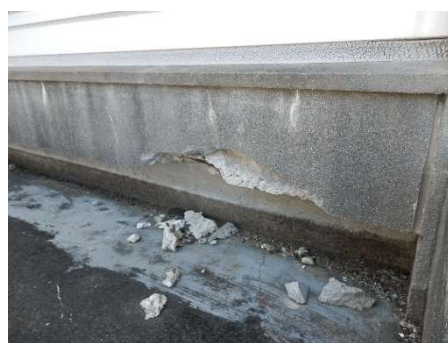
外壁：爆裂、損壊  
(潮岬中学校・体育館)

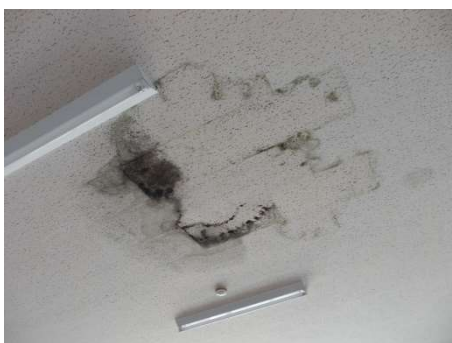
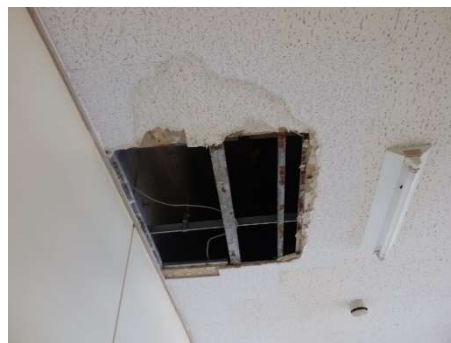
内部仕上：漏水、破損  
(西向中学校・校舎)
