# 串本町 農林道施設長寿命化計画（個別施設計画）

## 1. 基本的事項

## 2-2 林道橋 一覧表及び個票

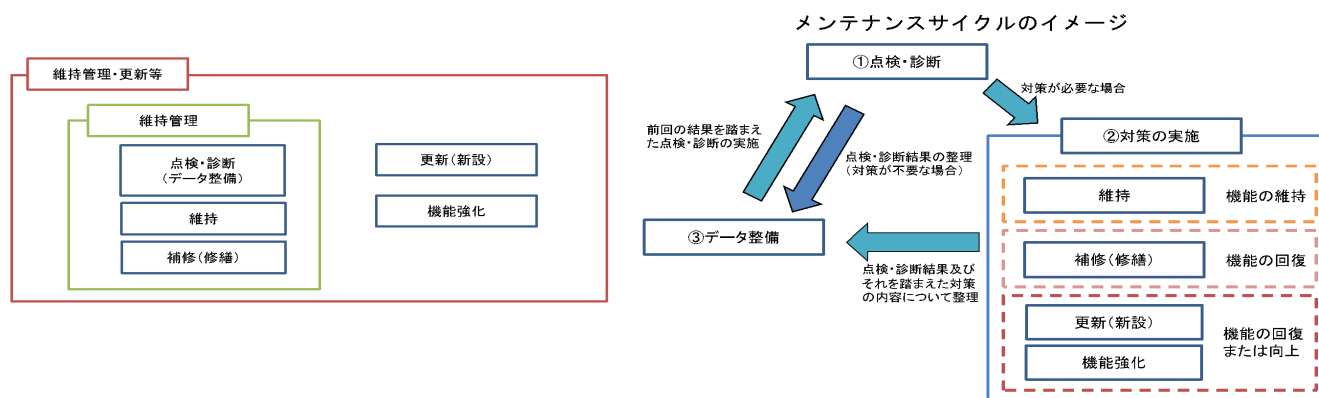
維持管理・更新として、点検・診断を実施し、その結果を踏まえて維持、補修といった維持管理を実施したり、更新、機能強化を実施することをいう。以下にその概図とメンテナンスサイクルのイメージを示す。

「林道施設に係る個別施設計画策定のためのガイドライン（平成27年3月）林野庁整備課」より

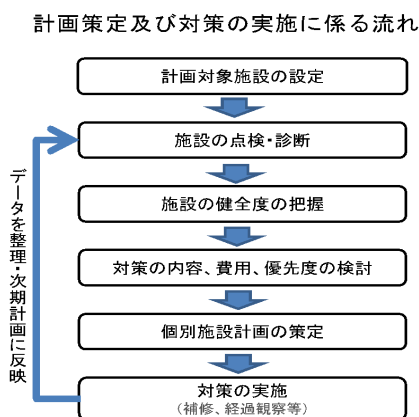
施設の長寿命化計画策定及び対策実施の流れの概略図を以下に示す。

「林道施設に係る個別施設計画策定のためのガイドライン（平成27年3月）林野庁整備課」より
