和歌山県 東牟婁郡 串本町 串本 地内			
工事名	平成27年度 第 号	サンゴ台中央線新設事業による地質調査業務	
図面名	調査位置平面図		
年月日	平成 28 年 7 月 日		
尺度	1:200	図面番号	1 葉之内 1
会社名	株式会社 白浜試験		
事務所名	串本町役場建設課		
作成者	版情報

地層横断図

調査名 サンゴ台中央線新設事業による地質調査業務

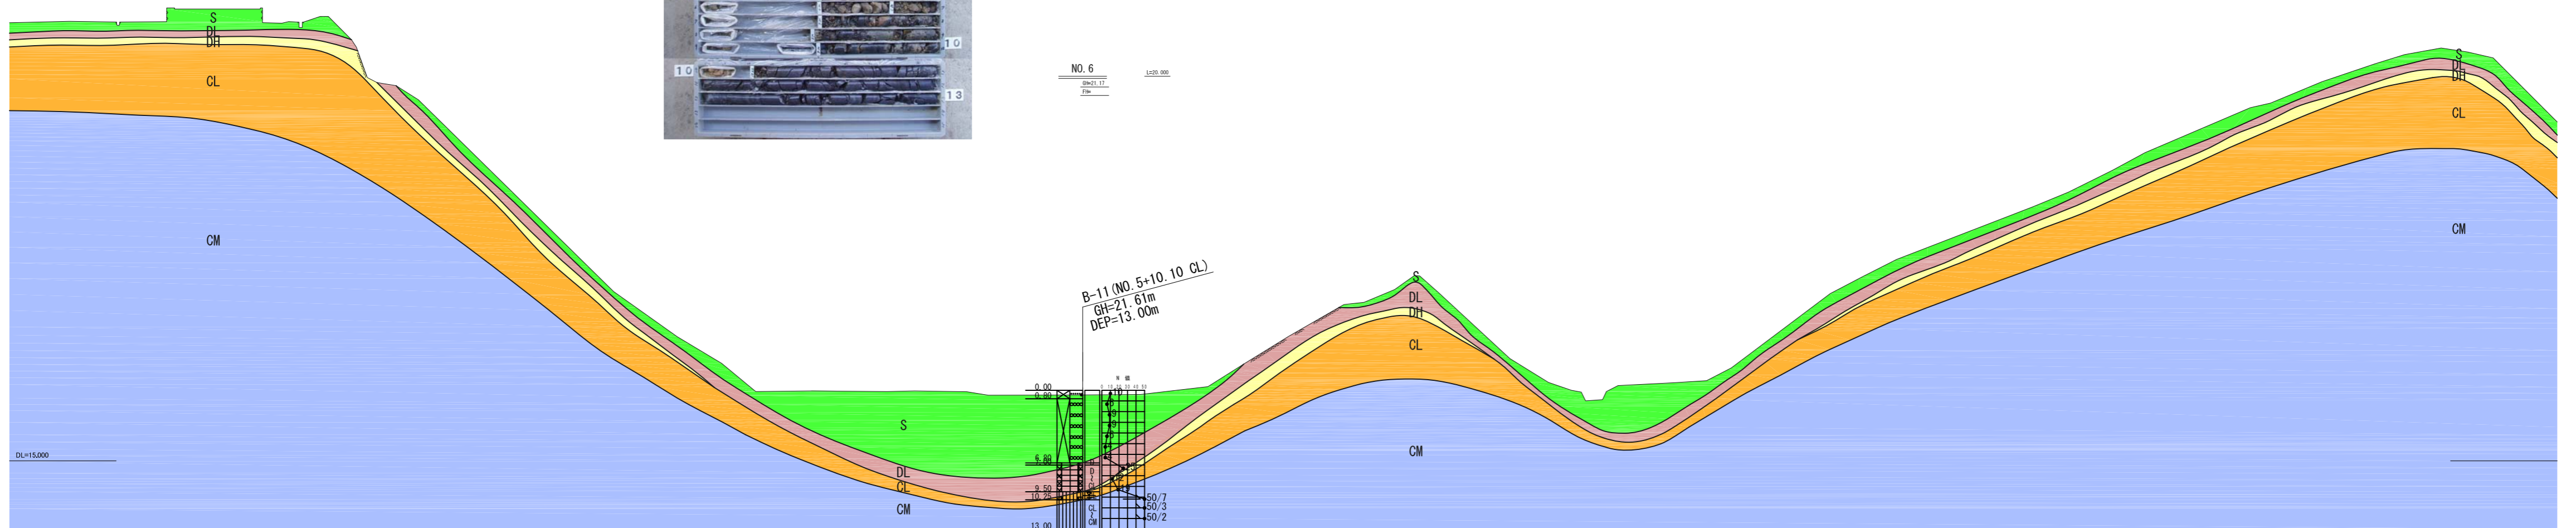
地層横断図 残土処理場

地質年代	地層記号	地層区分	N値分布
第四紀	S	土砂層	N<50
	DL	強風化岩層	
新第三紀	DH	中風化岩層	N≥50
	CL	弱風化岩層	
	CM	基盤岩層

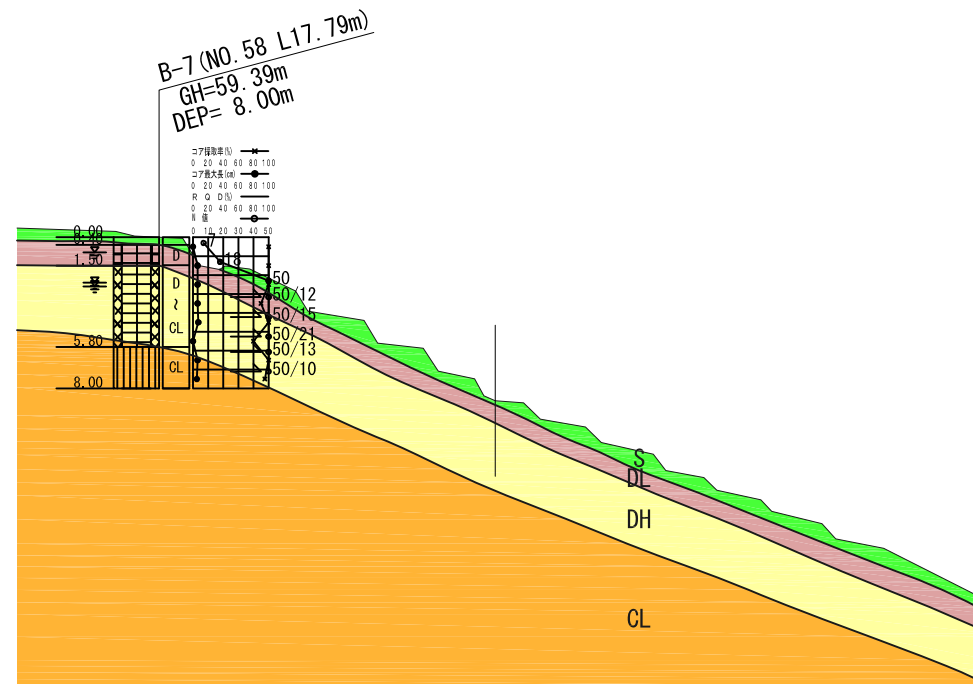
NO. 58
BH=50.74
FH=50.344
L=20.000

地質年代	地層記号	地層区分	N値分布
第四紀	S	土砂層	N < 50
	DL	強風化岩層	
新第三紀	DH	中風化岩層	N ≥ 50
	CL	弱風化岩層	
	CM	基盤岩層
